ПРЕОБРАЖЕНСКАЯ ЦЕРКОВЬ: ВОССТАНОВЛЕНИЕ РАБОТЫ ИСТОРИЧЕСКОЙ КОНСТРУКЦИИ

Третий год длится крупномасштабная комплексная реставрация уникального памятника деревянного зодчества в Кижях — церкви Преображения Господня. «АРДИС» регулярно освещает эту тему. В предыдущих публикациях (№№ 43, 46 и 49) речь шла о сути применяемой технологии, проценте замен, развитии повреждений бревен в рубленых стенах и способах их предотвращения, а также о дальнейшей судьбе объекта, внесенного в Список Всемирного наследия ЮНЕСКО. Новая встреча с главным архитектором проекта Владимиром Рахмановым вылилась в разговор об усилении отдельных конструкций памятника и взаимосвязи их подлинной работы с частично искаженной временем современной геометрией храма.

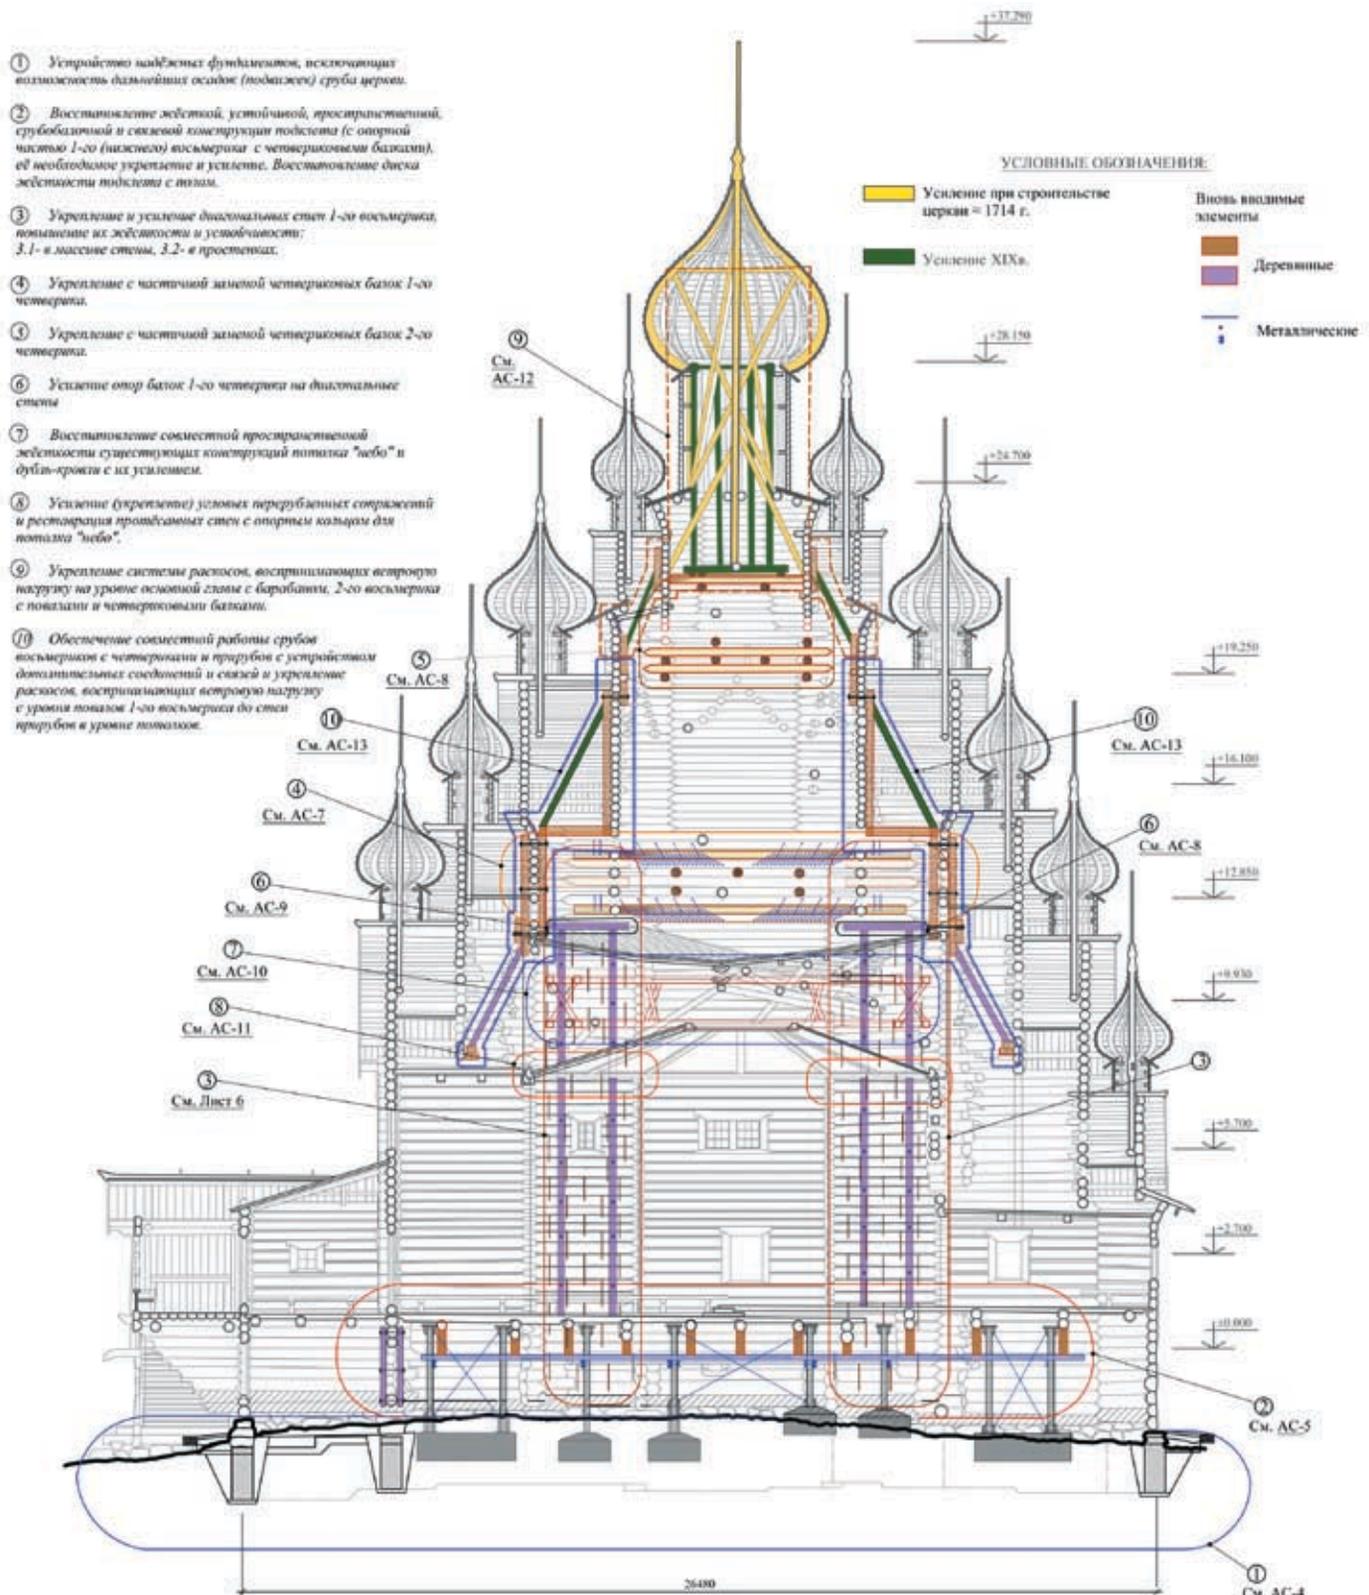
На чертеже представлена Схема основных решений по усилению конструкций Преображенской церкви (продольный разрез)
