## ПРИРОДА ОБРАЗОВАНИЯ КРЕНОВ И СПОСОБЫ ИХ ВЫРАВНИВАНИЯ (ИЗ ПРАКТИЧЕСКОГО ОПЫТА)

циями в Санкт-Петербурге, решая вопросы не только остановки крена, но и возврата здания в исходное положение, а также стабилизации основания. Буквально в июне 2012 г. была закончена такая работа по 12-этажному жилому дому на ул. Киевской, 3, корп. 1А, и двум лестничным клеткам многоуровневого паркинга по ул. Парашютной.

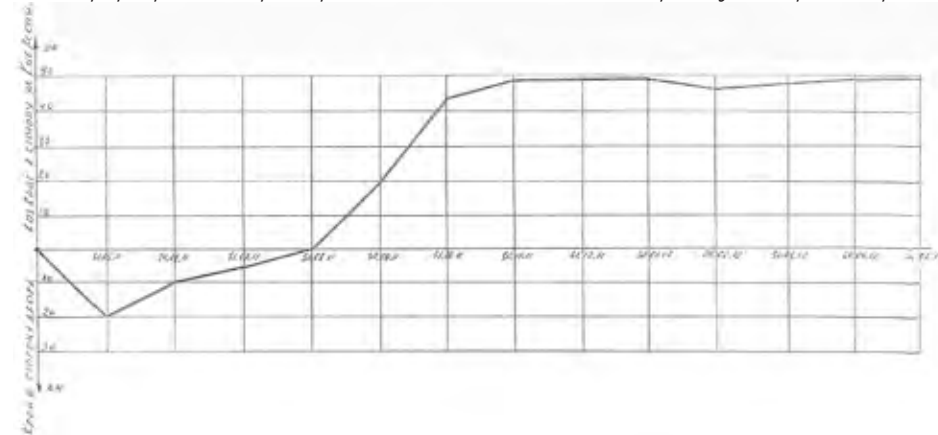
Рис. 3. График развития крена при вдавливании и включении свай в работу со стороны двора

Мониторинг за поведением здания показал (см. рис. 3), что на стартовом этапе, выполнявшемся в период с 1-го по 31-е мая, наблюдался процесс прогрессирующего крена. Это объясняется критическим состоянием основания, которое после внедрения за столь короткий срок первых шестидесяти свай, начало дополнительно расструктурироваться. Эффект такого воздействия на само здание оказался даже более

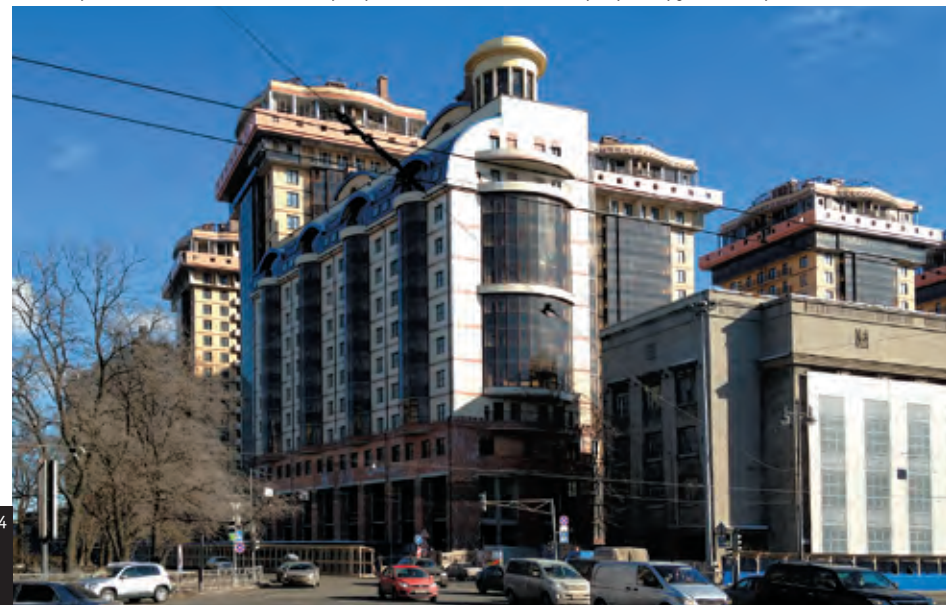
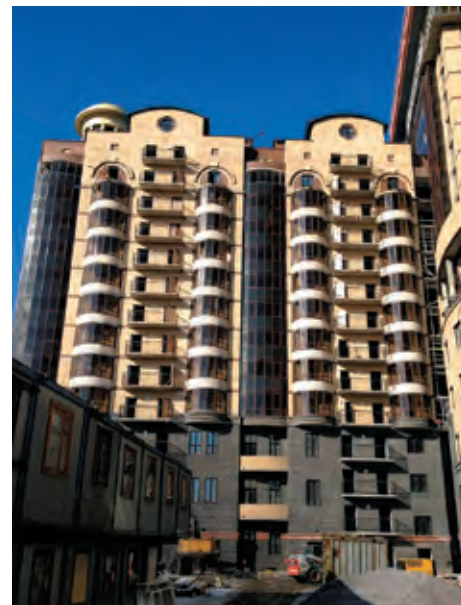
Возможность возобновить строительство одного из корпусов в составе жилого комплекса на углу Киевской ул. и Московского пр. появилась только после проведения комплексных мероприятий по остановке прогрессирующего крена
