НА КРОВЛЯХ РОССИИ И РАСТРЕЛЛИ

Ольга Писаренко

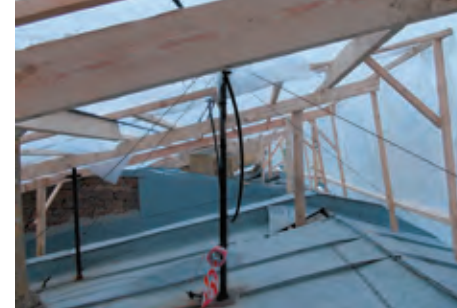
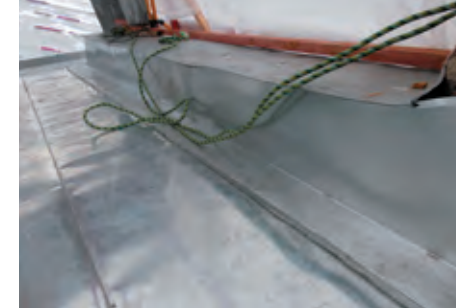
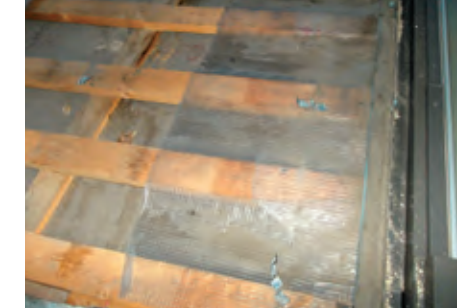
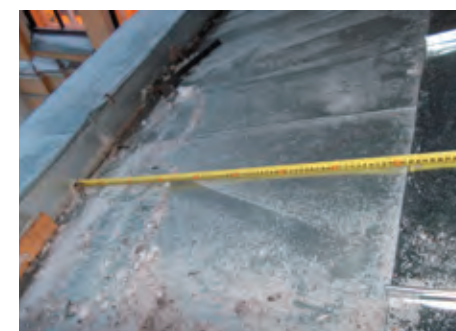
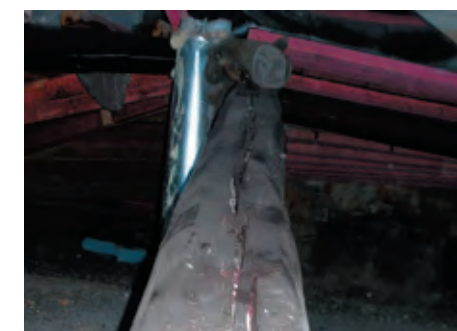
Рабочие фотофиксации этапов выполнения реставрационного ремонта кровли на здании быв. Министерства народного просвещения

Поскольку на объекте осуществлялась именно реставрация, то и подходы были соответствующими, неукоснительно соблюдался принцип максимального сохранения исторических конструкций. Благодаря этому удалось, например, избежать полной замены стропильной системы. Ее абсолютное обновление, вероятно, могло обойтись гораздо дешевле, но вряд ли было допустимо на таком важном памятнике. Если балка перекрытия или, допустим, стропильная нога имели менее 30% гнилых повреждений, элемент оставляли и производили его протезирование, стягивая вставные части шпильками. Только те из них, которые успели подвергнуться проникновению грибка либо жучка, менялись в любом случае. Это естественно,

учитывая, что остановить распространение подобных заражений практически невозможно, а в данном случае было сочтено нецелесообразным. В итоге стропильная часть кровли по ул. Зодчего Росси обновилась приблизительно на 70%, после чего реставраторы приступили к обработке дерева антисептиками и противопожарными растворами. Чтобы чердачные помещения могли в дальнейшем эксплуатироваться, потребовалась также заливка перекрытий бетонным раствором, на который укладывался утеплитель и вновь заливался бетон.

На финальном этапе выполнялось покрытие наружной поверхности кровли оцинкованным железом. Весь старый металл предварительно был снят, так как оказался полностью непригодным к дальнейшему использованию и никакой ценности, не являясь историческим, не обладал. Новые листы доставлялись на место и уже там по стандартной технологии прокатывались, после чего производилась их фальцовка и, наконец, укладка так называемых «кровельных картин» (прокатанных листов с готовыми фальцами). Их ширина и толщина картин, а также количество и конфигурация соединений, как и полагается, были заложены в проекте, выполненном компанией «РестАрт».

щения промерзнуть. При этом проделывать все с крыши, да еще и на морозе, не так-то просто. По счастью, процент замен балок здесь оказался не столь значительным. В тех же случаях, когда их все-таки приходилось менять, потолок держался на весу с подстраховкой. Следующим этапом производилась замена старого утеплителя новым, более качественным, затем на него укладывалась новая обрешетка, поверх которой стелилось кровельное железо, также новое. Само собой разумеется, на всех участках вскрытия кровли было установлено временное покрытие. Но оно не могло «на все сто» защитить от протечек и промерзания, вдобавок не было способно выдерживать большие снеговые нагрузки (в декабре мы их как раз и имели). Тем не менее, все возникающие проблемы решались быстро, без проволочек, в чем нам видится немалая заслуга заказчика.

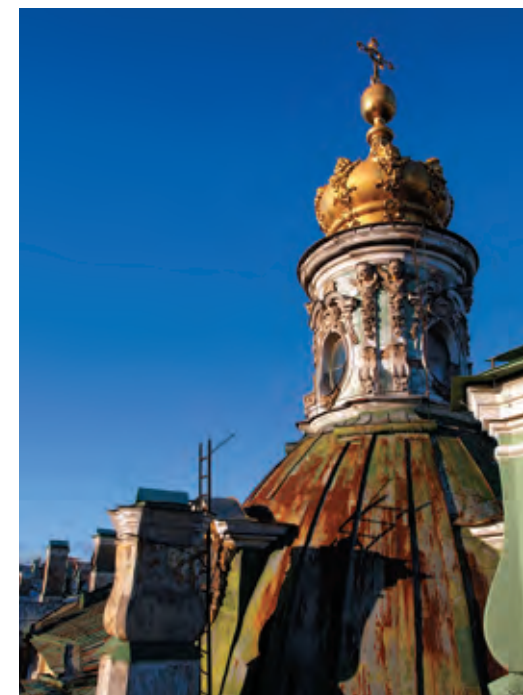
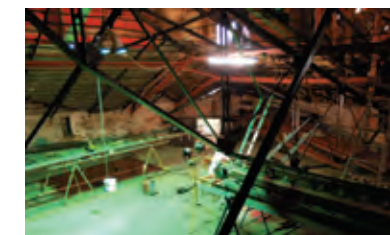
Предреставрационное состояние 6-й секции кровли Эрмитажа и рабочие фотофиксации первого этапа выполняемых там работ

Сегодняшняя проблема заключается в том, что «паутино-тонкая» связь оказалась на деле не «вечно-прочной» — спустя более чем полтора века историческую сталь все-таки «повело». То есть она начала терять свою геометрию вследствие накопившейся усталости металла. Работы по усилению исторической стропильной системы были начаты в декабре прошлого года. В конечном итоге проблема решается с помощью наложения шин на каждую полосу исходного материала. При этом увеличение веса будет компенсировано заменой старой обрешетки, поскольку новая представляет собой более легкую конструкцию из труб квадратного сечения.

произведена расчистка металла механическими средствами, затем рихтовка, покрытие антикоррозийными растворами, грунтовка и окраска. При этом надо отметить, что проблема коррозии в данном случае не актуальна — если кое-где она и имела место, то в очень незначительном масштабе. Зато с усталостью металла проблема налицо. Усиление стропильной системы при помощи наложения шин мы производим на месте, без демонтажа. Усиливающие металлические уголки, по два на каждую стропильную ногу, стягиваются болтами и шпильками. Сварка не производится нигде, поскольку историческая сталь не соответствует современным ГОСТам, и ее поведение при высоких температурах не вполне предсказуемо. Сейчас мы готовимся к раскрытию кровли и укладке новой обрешетки. Впереди работы по куполу, которые нам представляются самыми интересными.
