КОГДА ПРОФЕССИОНАЛИЗМ ВОСТРЕБОВАН

Не так давно мастера РМ «Наследие» завершили две очередные, но при этом очень ответственные работы в области сохранения историко-культурного наследия нашего города. Так, на сегодняшний день успешно закончена реставрация надгробия Алексея Васильева, первого министра финансов Российской Империи, из собрания Государственного музея городской скульптуры. Кроме того, восстановлен первоначальный вид модели носового украшения корвета «Витязь» (ростра серьезно пострадала при переводе экспозиции Центрального военно-морского музея из здания Биржи в пространстве Крюковских казарм). О подробностях реализации этих проектов мы попросили рассказать генерального директора мастерской Юрия Щедрова и его заместителя по реставрации Инну Пчелову.

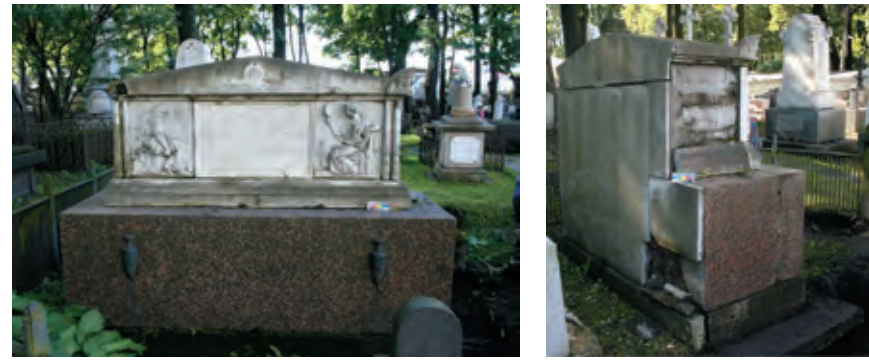
Надгробие графа А. И. Васильева на территории Некрополя XVIII в. до реставрации

Сразу же после визуального осмотра стало ясно, что потребуются полная переборка всех частей памятника, а также его «вывешивание». Это подтвердили и дальнейшие обследования. Поскольку состояние объекта оценивалось как аварийное (последняя его реставрация проводилась еще в 1960-е годы), мы предложили заказчику, Государственному музею городской скульптуры, включить в программу работ разбор всех элементов надгробия. Уже непосредственно в процессе их демонтажа наши специалисты убедились, что вся историческая конструкция просела более чем на 50 см (!), поэтому и решение, вывесить ее на изначальный уровень, было признано единственно верным. Чтобы разобрать памятник до полного основания, а затем заново собрать, потребовалось полтора месяца (с конца августа по середину октя-

бря). При этом одной из главных задач реставраторов было максимальное сохранение каждого элемента мраморной облицовки.

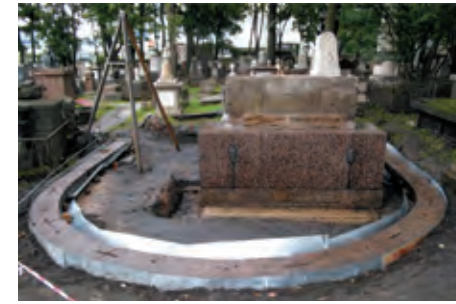
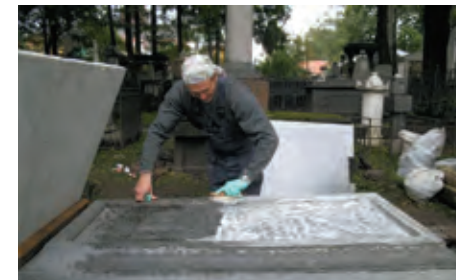
Памятник А. Васильеву в процессе реставрации, расчистка поверхностей надгробных плит на могилах его близких родственников от сажепылевых загрязнений и биопоражений, общий вид семейного захоронения по завершении работ

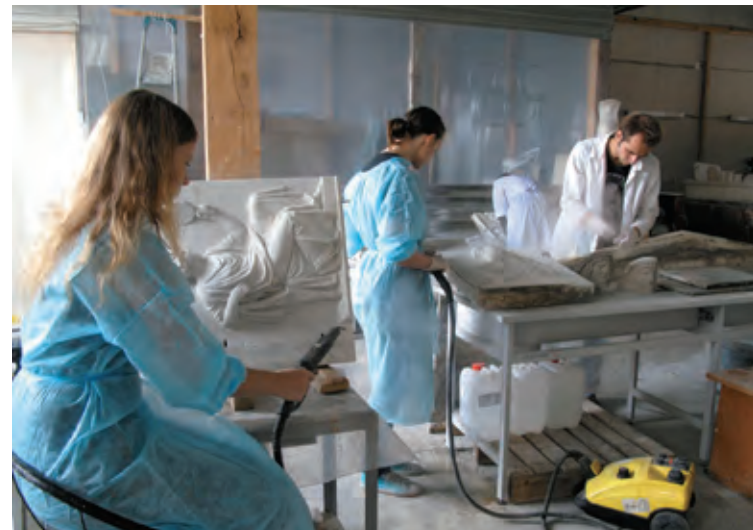
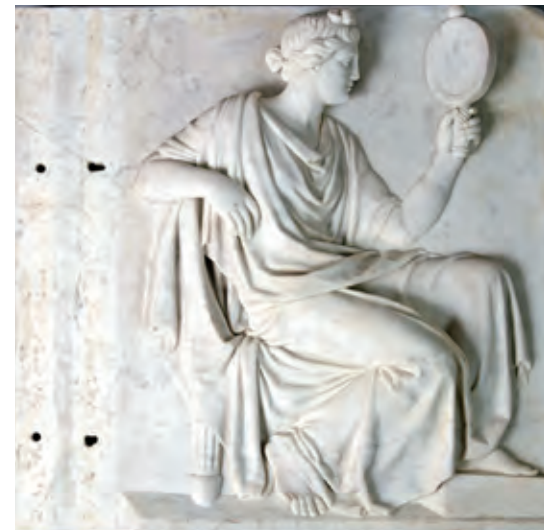
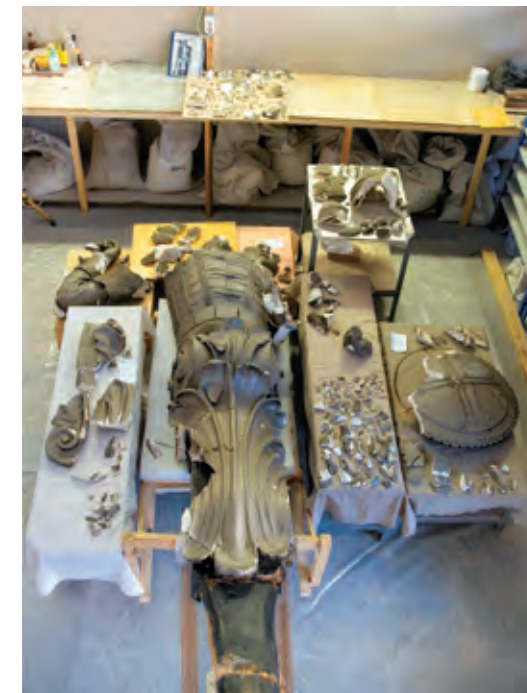
Выполнение операций по расчистке мраморной облицовки и восстановлению целостности конструктивных и декоративных элементов с саркофага А. И. Васильева в условиях реставрационной мастерской
