ГЛАВНАЯ НА ПЕРВОЙ ЛИНИИ

КОЛЛЕКТИВ «СМУ-19 МЕТРОСТРОЙ» ЗАВЕРШИЛ РЕСТАВРАЦИЮ ФАСАДОВ НАЗЕМНОГО ПАВИЛЬОНА СТАНЦИИ «ПЛОЩАДЬ ВОССТАНИЯ»

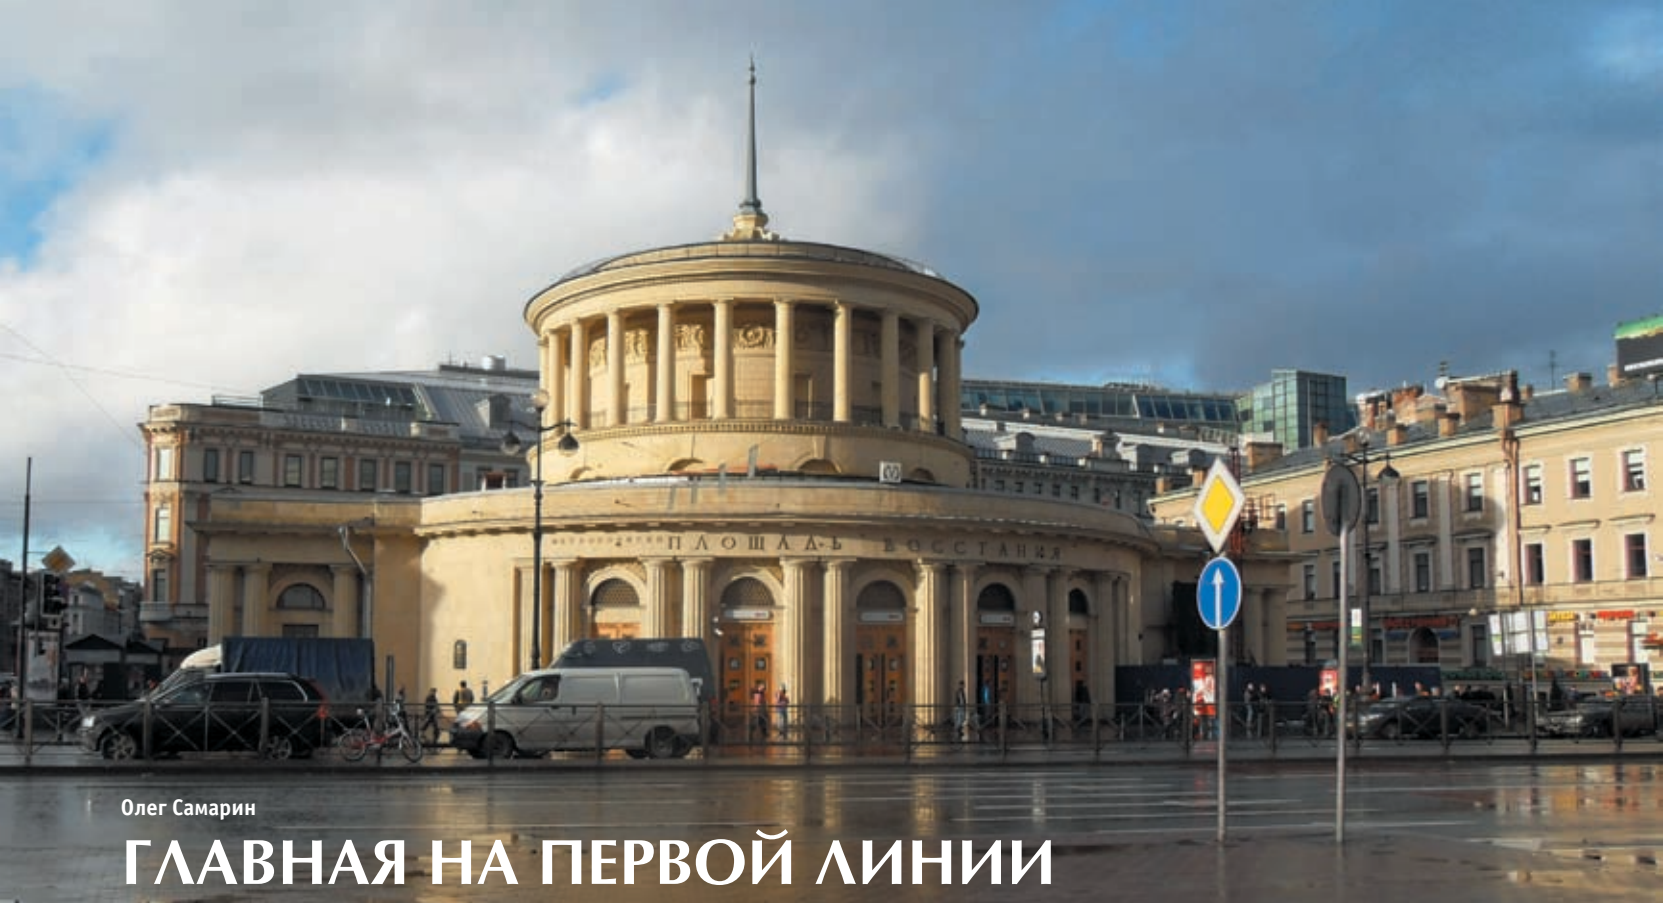
Здание наземного павильона станции «Площадь Восстания» перед реставрацией. Осень 2010 г.

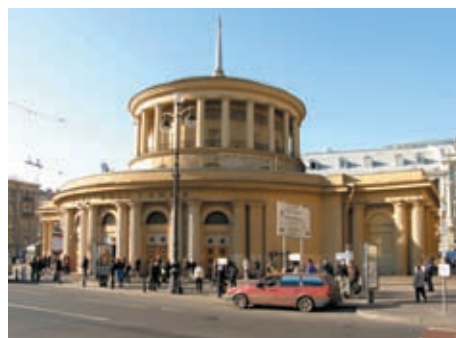
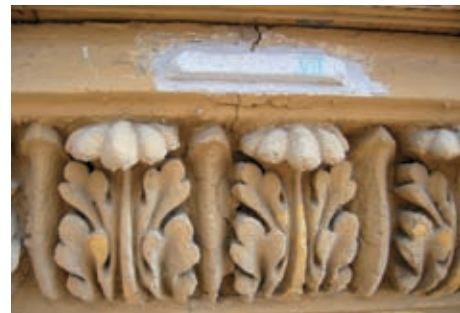
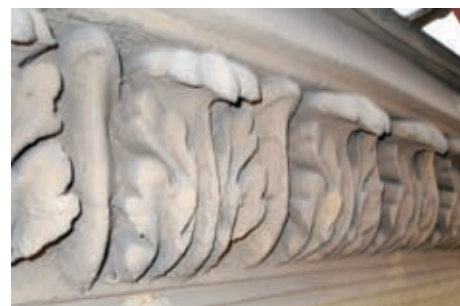
Лепной декор фасадов до и в процессе реставрации

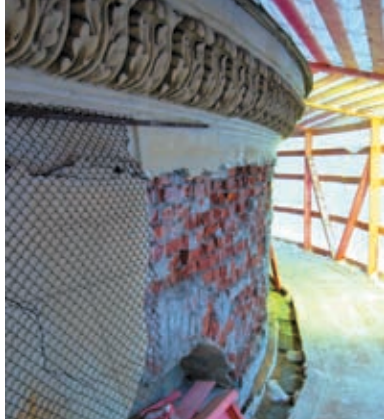
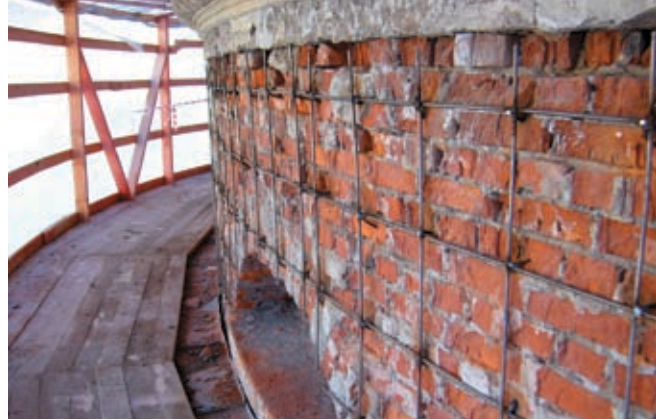
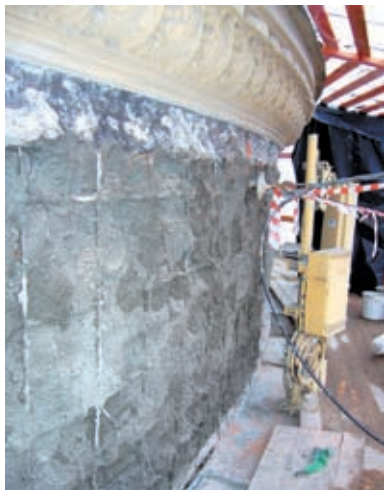
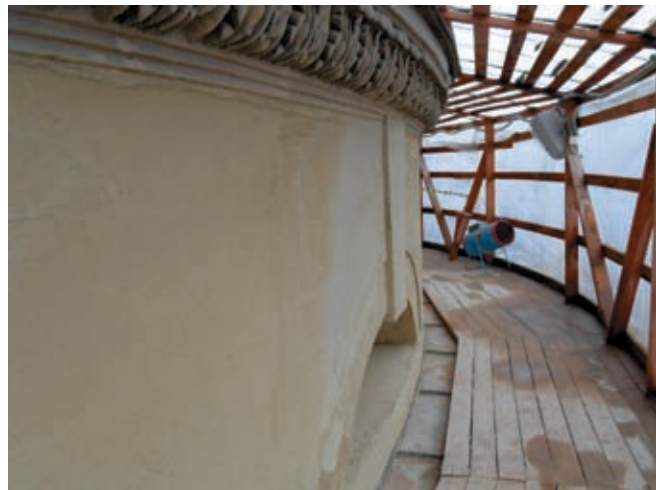
Реставрация штукатурной отделки и кирпичной кладки барабана ротонды на различных технологических этапах

ствовала себя отделка барабана ротонды, значительно выступающего вперед и за счет этого хронически вбиравшего в себя воду. Постоянное воздействие влаги необратимо повлияло на состояние штукатурного слоя. Потребовалось накладывать заново, то есть воссоздавать, все 60 его квадратных метров. Более того, не обошлось и без фрагментарных усилений кирпичной кладки с армированием, которая местами серьезно пострадала.

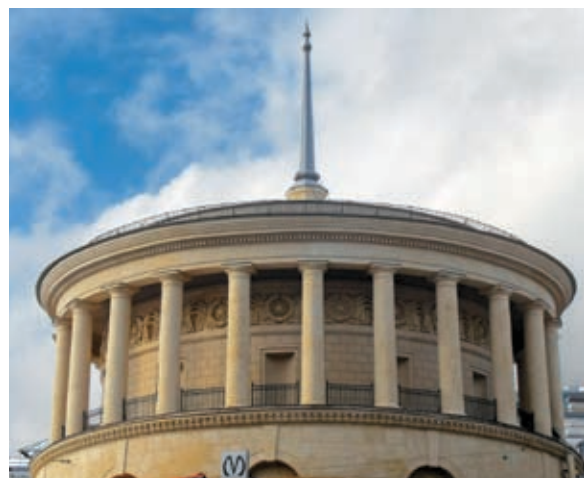
Ротонда павильона станции «Площадь Восстания» после реставрации. Фото ноября 2012 г.
