ПРОЕКТНОЕ БЮРО «ОПОРА-СМ»: ВОСТРЕБОВАННЫЙ ОПЫТ

В проектной подготовке этого воссоздания принимали участие специалисты ООО «Проектное бюро «ОПОРА-СМ». Они выполняли раздел «Конструктивные решения». **Рассказывает генеральный директор компании Ирина Семенова:**

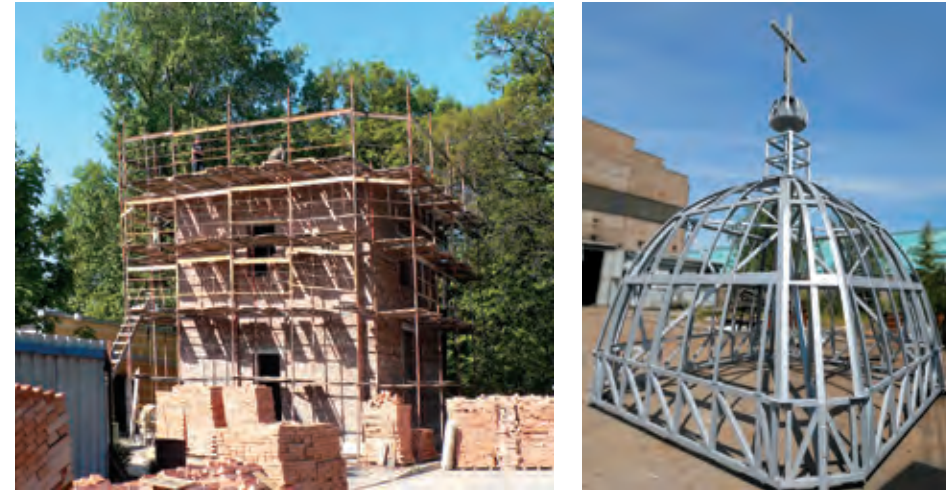
Рабочие фотофиксации этапов строительства колокольни у храма Благовещения Пресвятой Богородицы и общий вид воссозданного памятника

— Первой и, пожалуй, самой сложной задачей было определиться с фундаментами. Не обошлось и без споров: стоит ли, например, устраивать под зданием традиционное свайное поле или все-таки имеет смысл поискать этому альтернативный метод. Наши расчеты показали, что производство буровых работ в данном случае окажется не только слишком дорогим удовольствием, но и будет сопряжено с серьезным риском получения дополнительных осадок окружающими постройками, в том числе храмом. Выход нашлся в строи-

тельстве здания с устройством фундаментов в виде монолитной железобетонной плиты. Геологические условия места вполне позволяли реализовать такое решение, хотя общий вес колокольни при 25-метровой высоте и получался весьма внушительным. Сегодня фундамент сооружения выполнен на естественном основании. Он представляет собой сплошную монолитную железобетонную плиту мелко заложения с утеплением снизу и по контуру. Основанием служат мелкие пески средней плотности естественного сложения, мощность песчаного слоя составляет около трех метров.

Оригинальная идея легла в основу строительства монолитной лестницы, которая запроектирована с одной промежуточной площадкой и изгибается в плане, повторяя сложный контур стены. В строительной практике прошлого ступени обычно заводились в стены, тогда как в нашем случае вся лестничная конструкция опирается на верхнее перекрытие и нижнюю плиту. Такое решение, как минимум, облегчило задачи строителей при возведении кирпичных стен и без того сложной конфигурации, переменной от яруса к ярусу. Внедрять в кладку какие-либо элементы железобетонной лестничной конструкции уже не потребовалось.

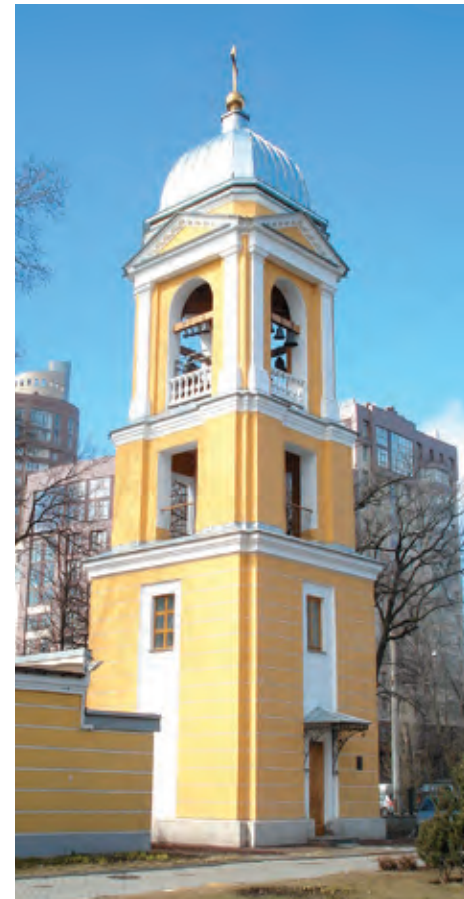
Третья проблема вытекала из необходимости создать купол сложной формы, который имел в плане восемь скатов. Старые мастера выполняли такие работы по месту из дерева. Нам же приходилось руководствоваться, главным образом, соображениями технологичности. При относительно небольших размерах купольную конструкцию следовало запроектировать таким образом, чтобы каждый ее элемент можно было легко, безошибочно и быстро изготовить в заводских условиях, там же собрать

воедино, а затем перевезти к зданию колокольни, поднять наверх звонницы и смонтировать в полной готовности. Предварительно рассматривались несколько вариантов будущего купола, в результате среди них был выбран оптимальный. Роль основных несущих конструкций согласно проекту возложена на четыре полуфермы, задающие очертание купола. Фермы соединены в центре на трубе квадратного сечения. Последняя заканчивается фланцем, а уже к нему крепится конструкция креста. Фланцевое соединение спрятано в яблоке. Для устойчивости всей конструкции по контуру предусмотрена связевая ферма. Сегодня купол, обшитый деревом и кровельной сталью, уже успел и прижиться на своем месте, и не раз порадовать взоры петербуржцев, оказывающихся в этом уголке города.

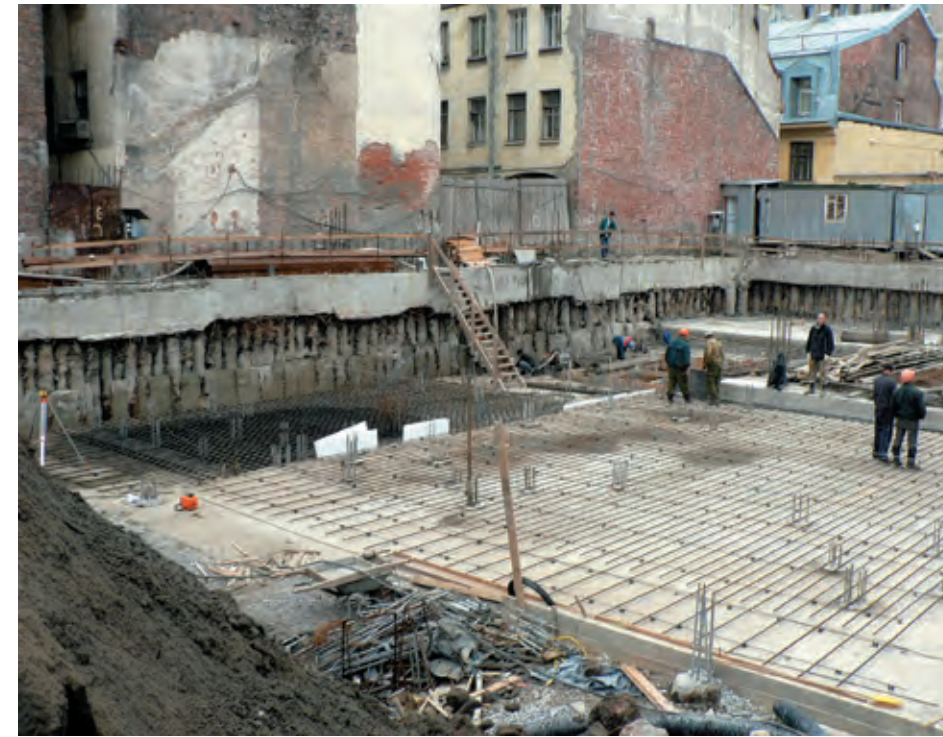
Строительство гостиницы Sokos Hotel Vasilievsky и ее главный фасад после сдачи «под ключ»

Так, занимаясь проектом реконструкции зданий на Васильевском острове под отель Sokos, нам, как авторам этого раздела, пришлось беспокоиться, главным образом, о сохранности прилегающих жилых домов, построенных в начале прошлого века и соседствующих с площадкой. Ситуация осложнялась тем обстоятельством, что сама гостиница состоит из разновысоких частей, отделенных друг от друга деформационными швами. Это, во-первых, новый семизатный объем с заглубленной автостоянкой, во-вторых, воссоздаваемое здание и в третьих, постройка с сохраняемым историческим фасадом. Без привлечения современных технологий подземного строительства, особенно в тех крайне сложных гидрогеологических условиях, которые характерны для этого района Санкт-Петербурга, создание отеля такого класса при одновременном обеспечении безопасности для соседней застройки было бы невозможно. Именно поэтому заглубленная часть выполнена в монолитном железобетоне на основании из буронабивных свай. Гостиничный комплекс уже успешно функционирует и, на мой взгляд, очень органично вписался в окружающую застройку.

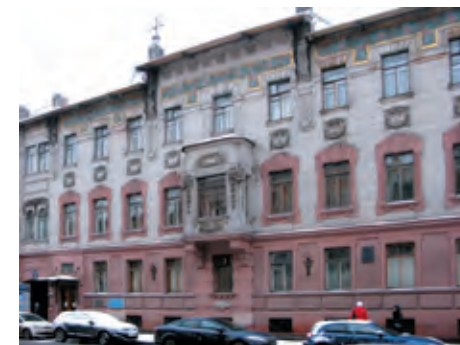
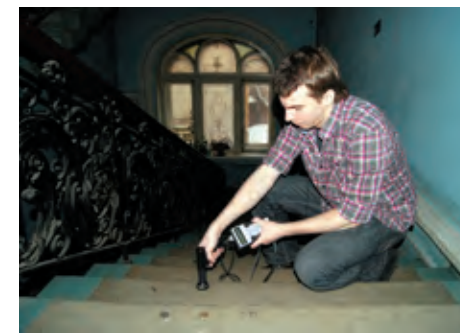
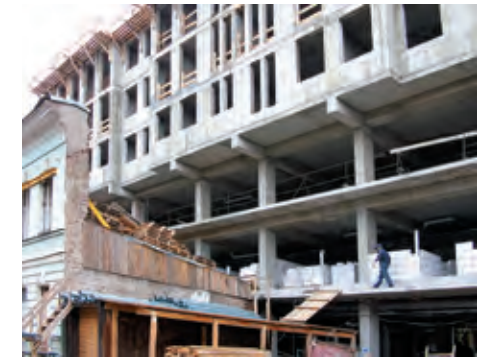
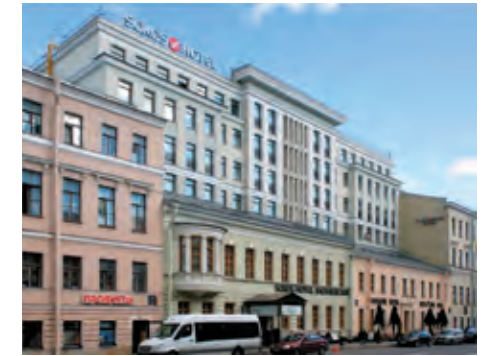
Фотофиксации Дома Е. И. Набоковой, выполненные в ходе его преемственного обследования

Хотелось бы отдельно рассказать об обследовательской работе на объекте культурного наследия федерального значения «Дом Е. И. Набоковой» (Б. Морская ул., 47). К сожалению, техническое состояние этого здания оставляет желать лучшего. Да, фасад его был отремонтирован и радует своим внешним видом как пе-

тербуржцев, так и многочисленных туристов, посещающих расположенный здесь музей Владимира Набокова. Однако, заглянув во внутренний двор, даже неспециалист поймет: здание требует безотлагательного ремонта. В ходе обследования были повсеместно зафиксированы многочисленные потеки на стенах, трещины и отслоение штукатурки. Констатировалось также, что система водостока с кровли перестала работать, а стена парадной лестницы, которая ведет на 2-й этаж к сохранившимся до наших дней великолепным интерьерам, повреждена глубокой вертикальной трещиной со значительным раскрытием.

Чтобы продлить жизнь этому уникальному произведению архитектуры модерна, необходи-

мо, причем срочно, выполнить реконструкцию всего чердачного пространства: изменить расстановку стропильных конструкций, разгрузить поврежденную стену и обеспечить нормальный водосток с кровли. Не оставляем надежды, что выводы, сделанные в процессе этой работы, послужат своего рода руководством к действию.
